## InterRisk Asia Report <2025 No.01>

เหตุการณ์แผ่นดินไหว ณ ตอนกลางของประเทศเมียนมา ในวันที่ 28 มีนาคม 2568

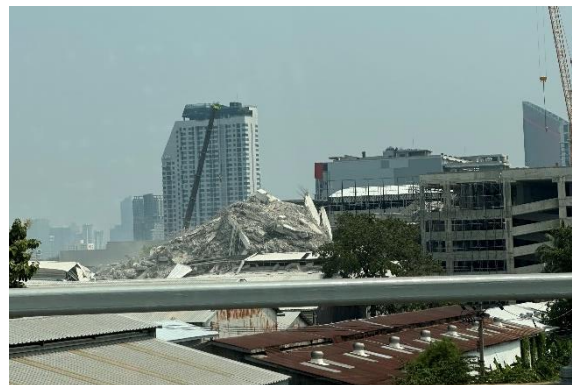
อาคารถล่มระหว่างการก่อสร้างที่ย่านจตุจักร  
(ภาพถ่ายโดยผู้เขียนเมื่อวันที่ 29 มีนาคม 2568)

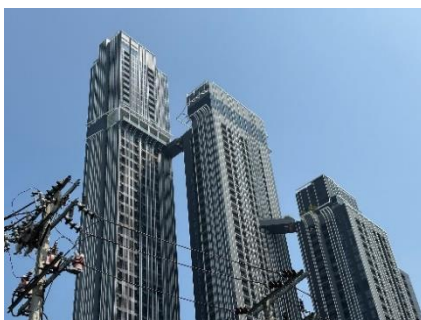
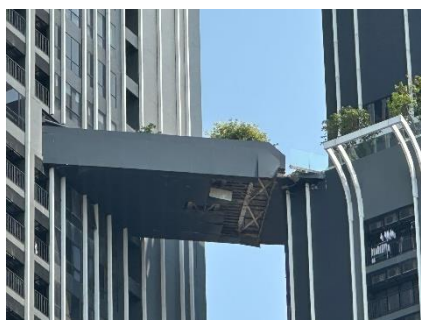
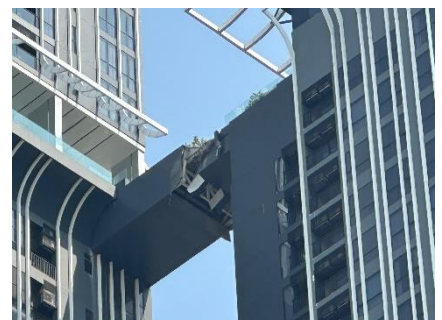
ทางเดินระหว่างอาคารพักอาศัยย่านสุขุมวิท กรุงเทพมหานคร (ทองหล่อ-เอกมัย) ที่อยู่ในสภาพชำรุด  
(ภาพถ่ายโดยผู้เขียนเมื่อวันที่ 29 มีนาคม 2568)
